Betonnen barrier A67 na 23 jaar nog in perfecte staat

Artikel BetonInfra Nieuwsbrief 2015

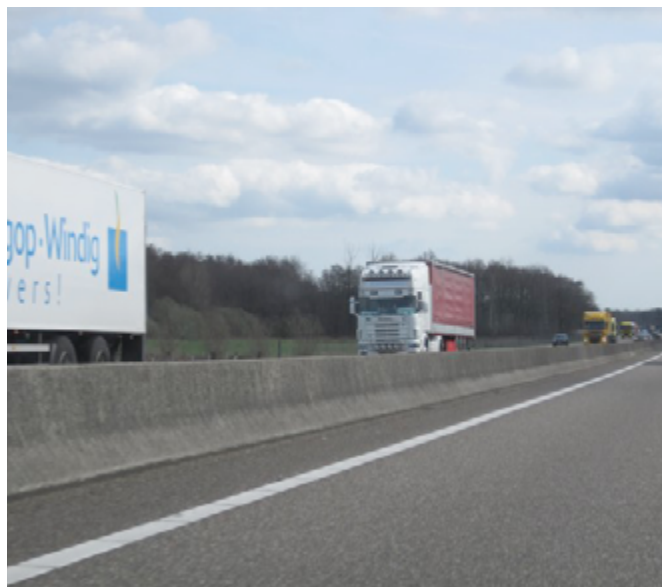
In 1992 was het een novum in Nederland: een betonnen barrier die dient als voertuigkering in de middenberm van een snelweg. Nu, 23 jaar later, is deze eerste barrier - op het Limburgse deel van de A67 - nog steeds uiterst functioneel en in zeer goede staat.

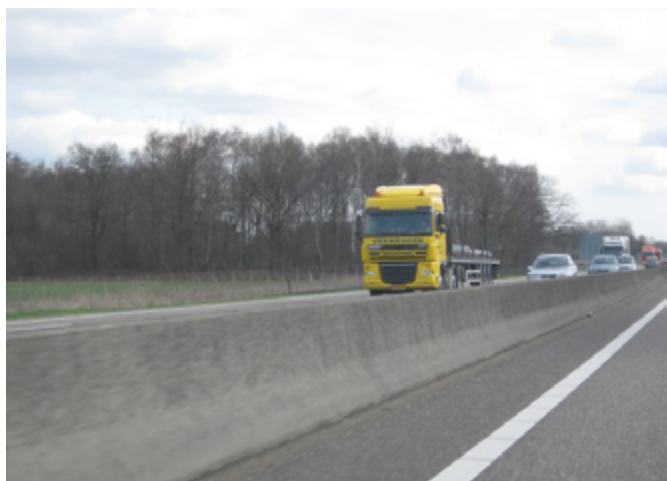
De ter plaatse gestorte barrier op het Limburgse deel van de A67 is van het type New Jersey. De kering is met een glijbekisting via een slipformpaver aangelegd. In de voertuigkering zijn twee stalen strengen gestort. Deze dienen voor het doorgaande verband in de betonnen voertuigkering zodat deze als een geheel de krachten opvangt bij een aanrijding. Op plaatsen waar de uitvoering met de slipformpaver niet mogelijk was (op viaducten en onder viaducten met een pijler in de middenberm) is de barrier handmatig gestort met een

bekisting. Ter plaatse van kunstwerken is de barrier onderbroken om lengteverandering als gevolg van uitzetting op te vangen. Betonnen constructies worden berekend op een minimale levensduur van vijftig jaar. Gezien de huidige goede staat waarin de barrier langs de A67 verkeerd, is de verwachting dat deze leeftijd zonder noemenswaardig onderhoud gehaald gaat worden.
